# *Projekt remontu.*

**TEMAT:** *Remont zawilgoconych przegród w trzech pomieszczeniach i korytarzu na pi trze w bastionie w. Jadwigi w Nysie.*

**INWESTOR:** *Nyski Dom Kultury im. Wandy Pawlik*

**LOKALIZACJA:** *Bastion w. Jadwigi w Nysie ul. Piastowska.*

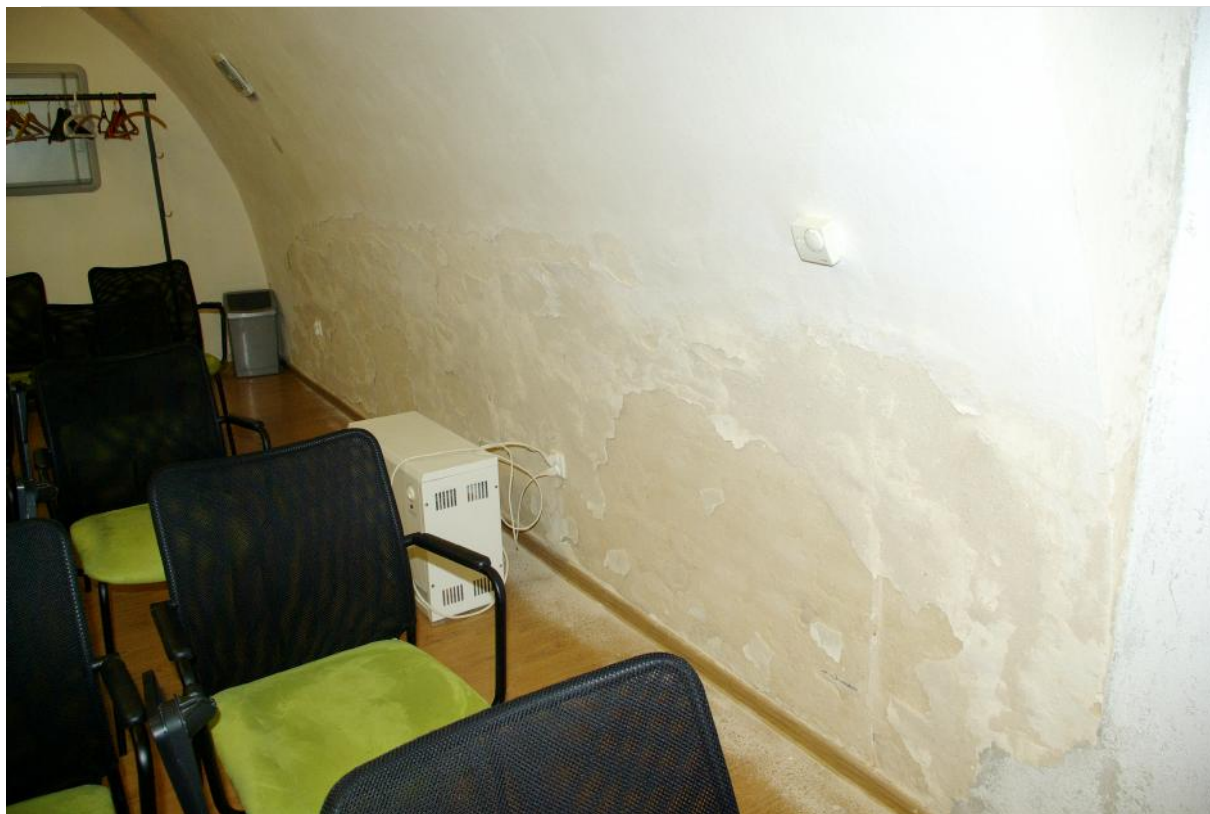
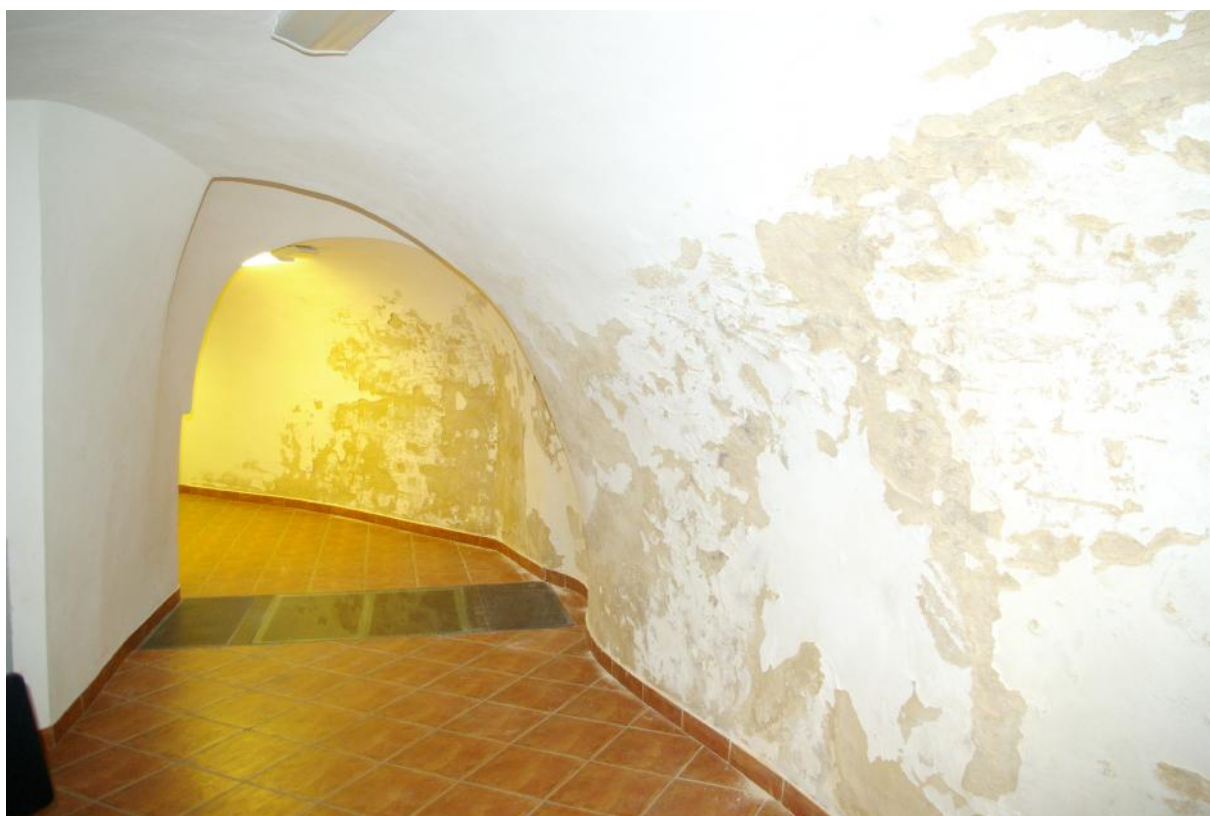
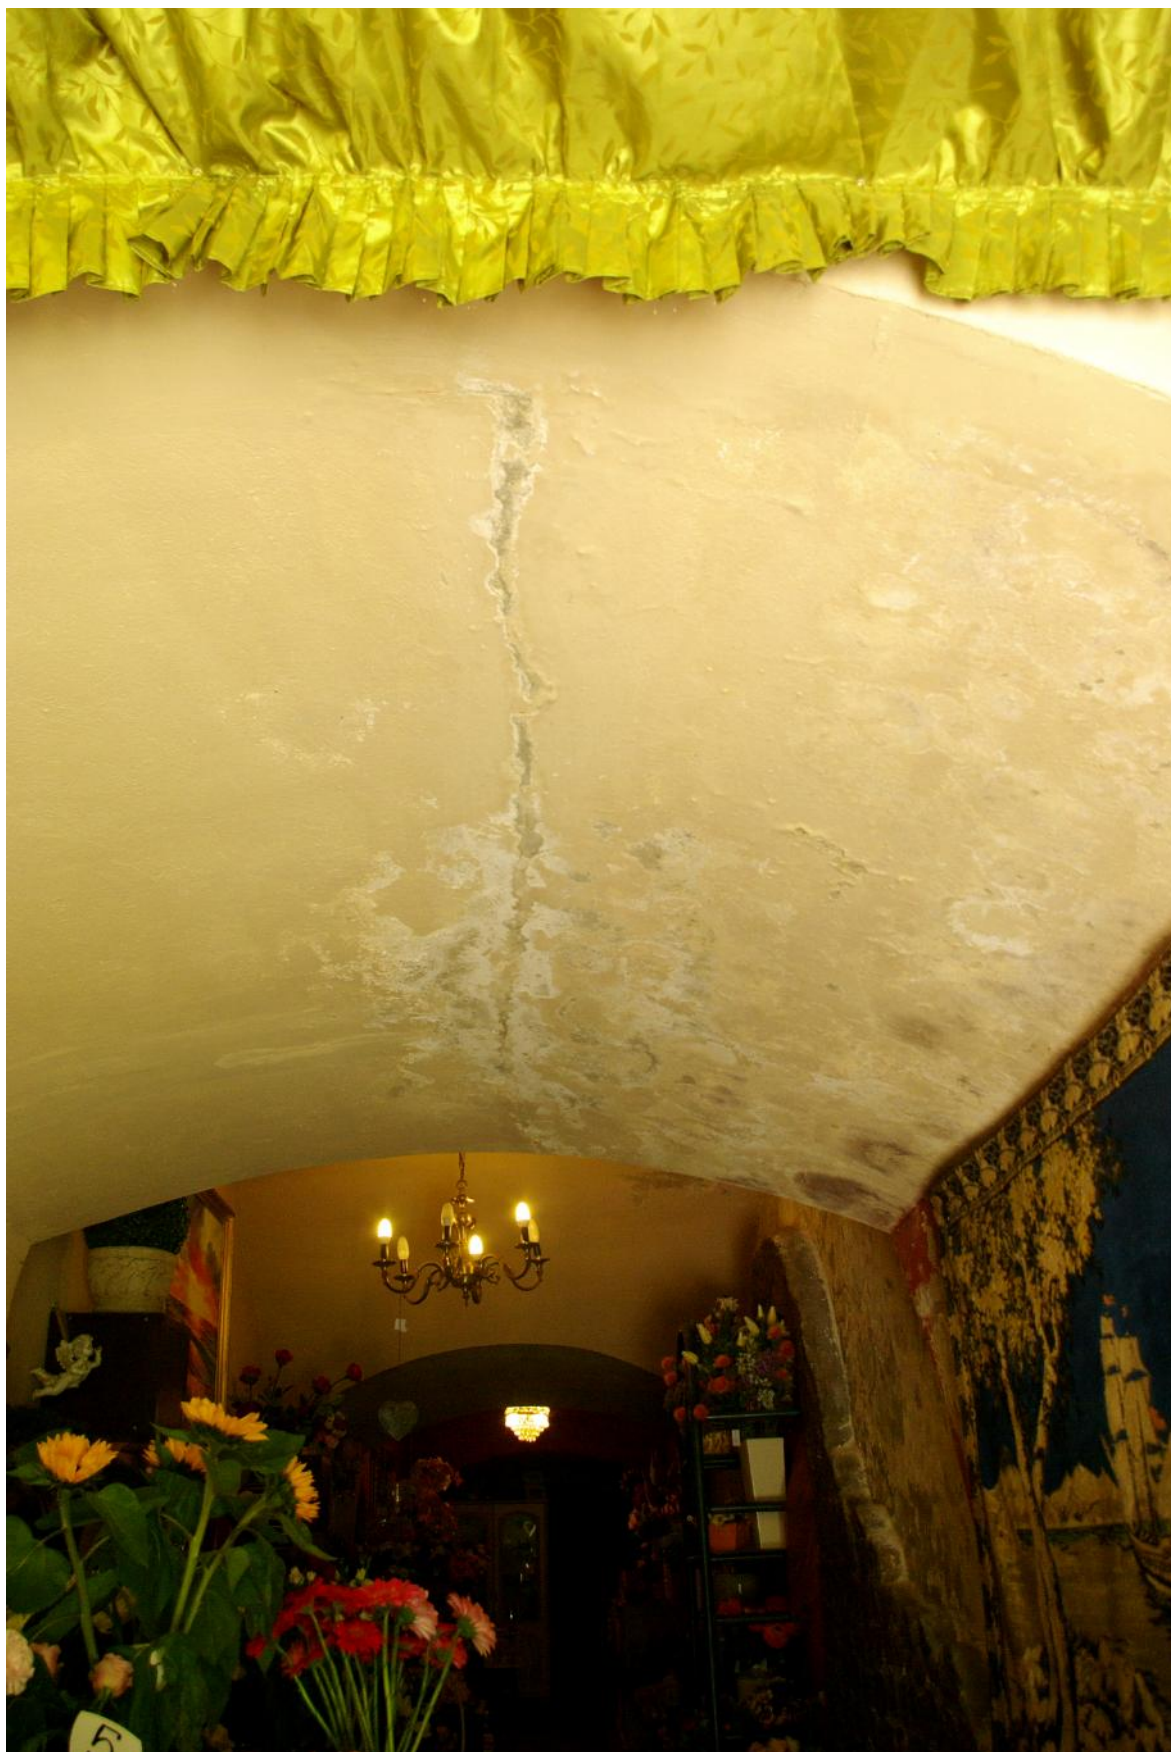
Pomieszczenia o kształcie prostokątnym skierowane osiowo w kierunku promienistym, przekryte sklepieniem beczkowym. Ściany w pomieszczeniach będących przedmiotem opracowania, wykończone tynkiem wapiennym i pomalowane w kolorze białym. Powierzchnie ciał zawilgocone szczególnie w częściach przypodłogowych pomieszczeń pierwszego piętra oraz w korytarzu. Na ciałach w niewielu miejscach widoczne spękania i rysy.

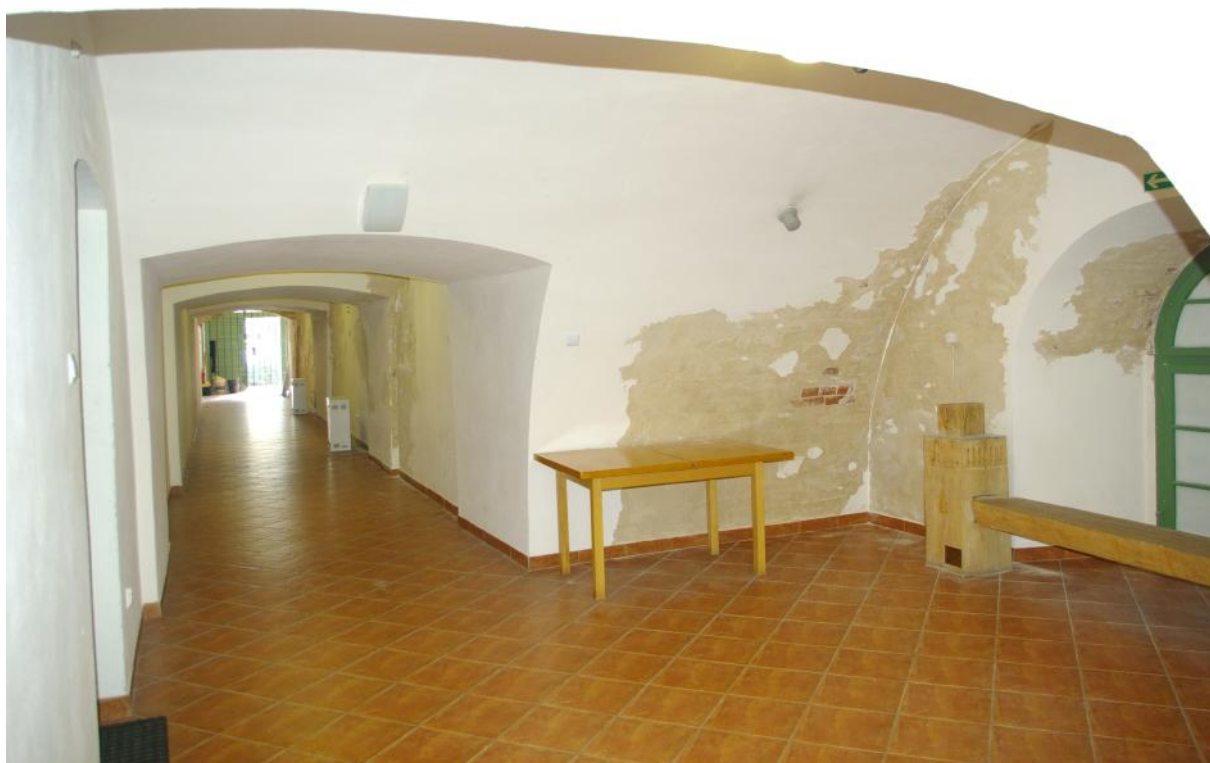
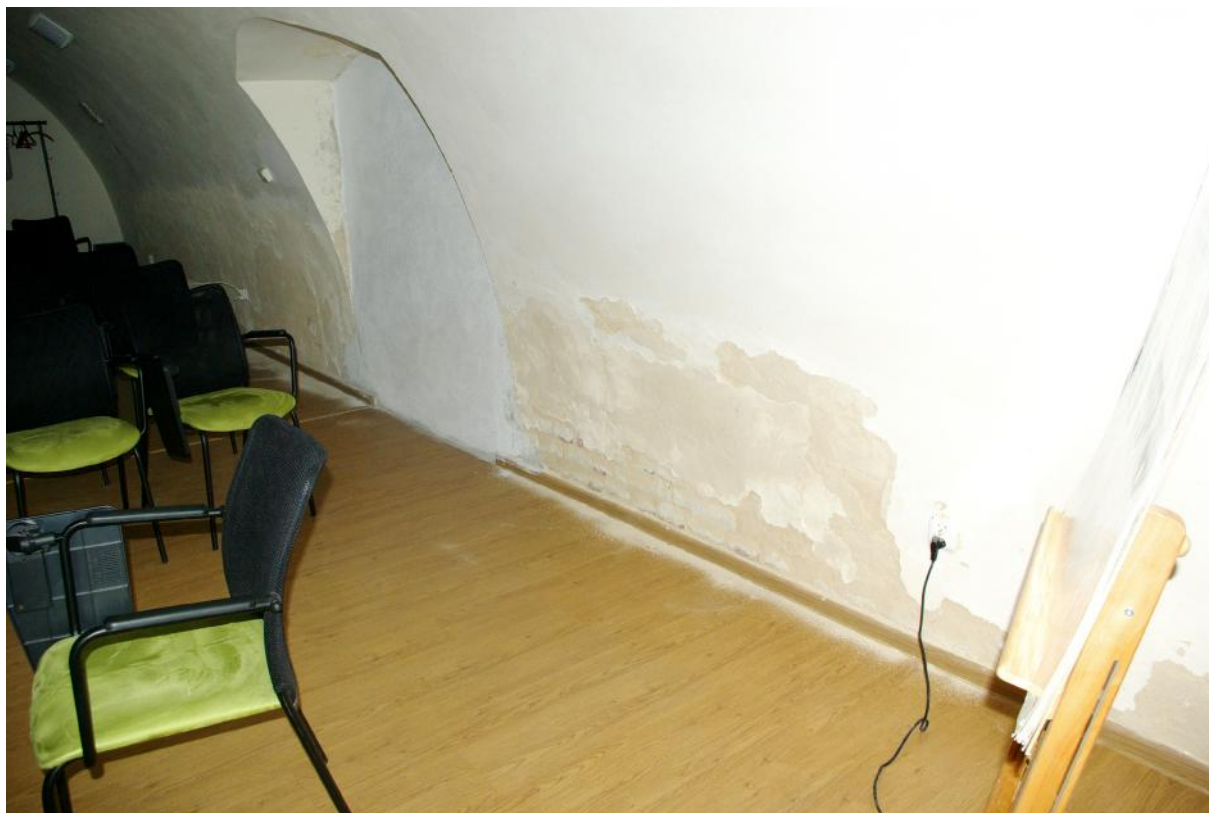
*Posadzka korytarza wykończona ceramicznymi płytkami podłogowymi w stanie dobrym. Posadzka w pomieszczeniach użytkowych wykonana z paneli drewnianych.*

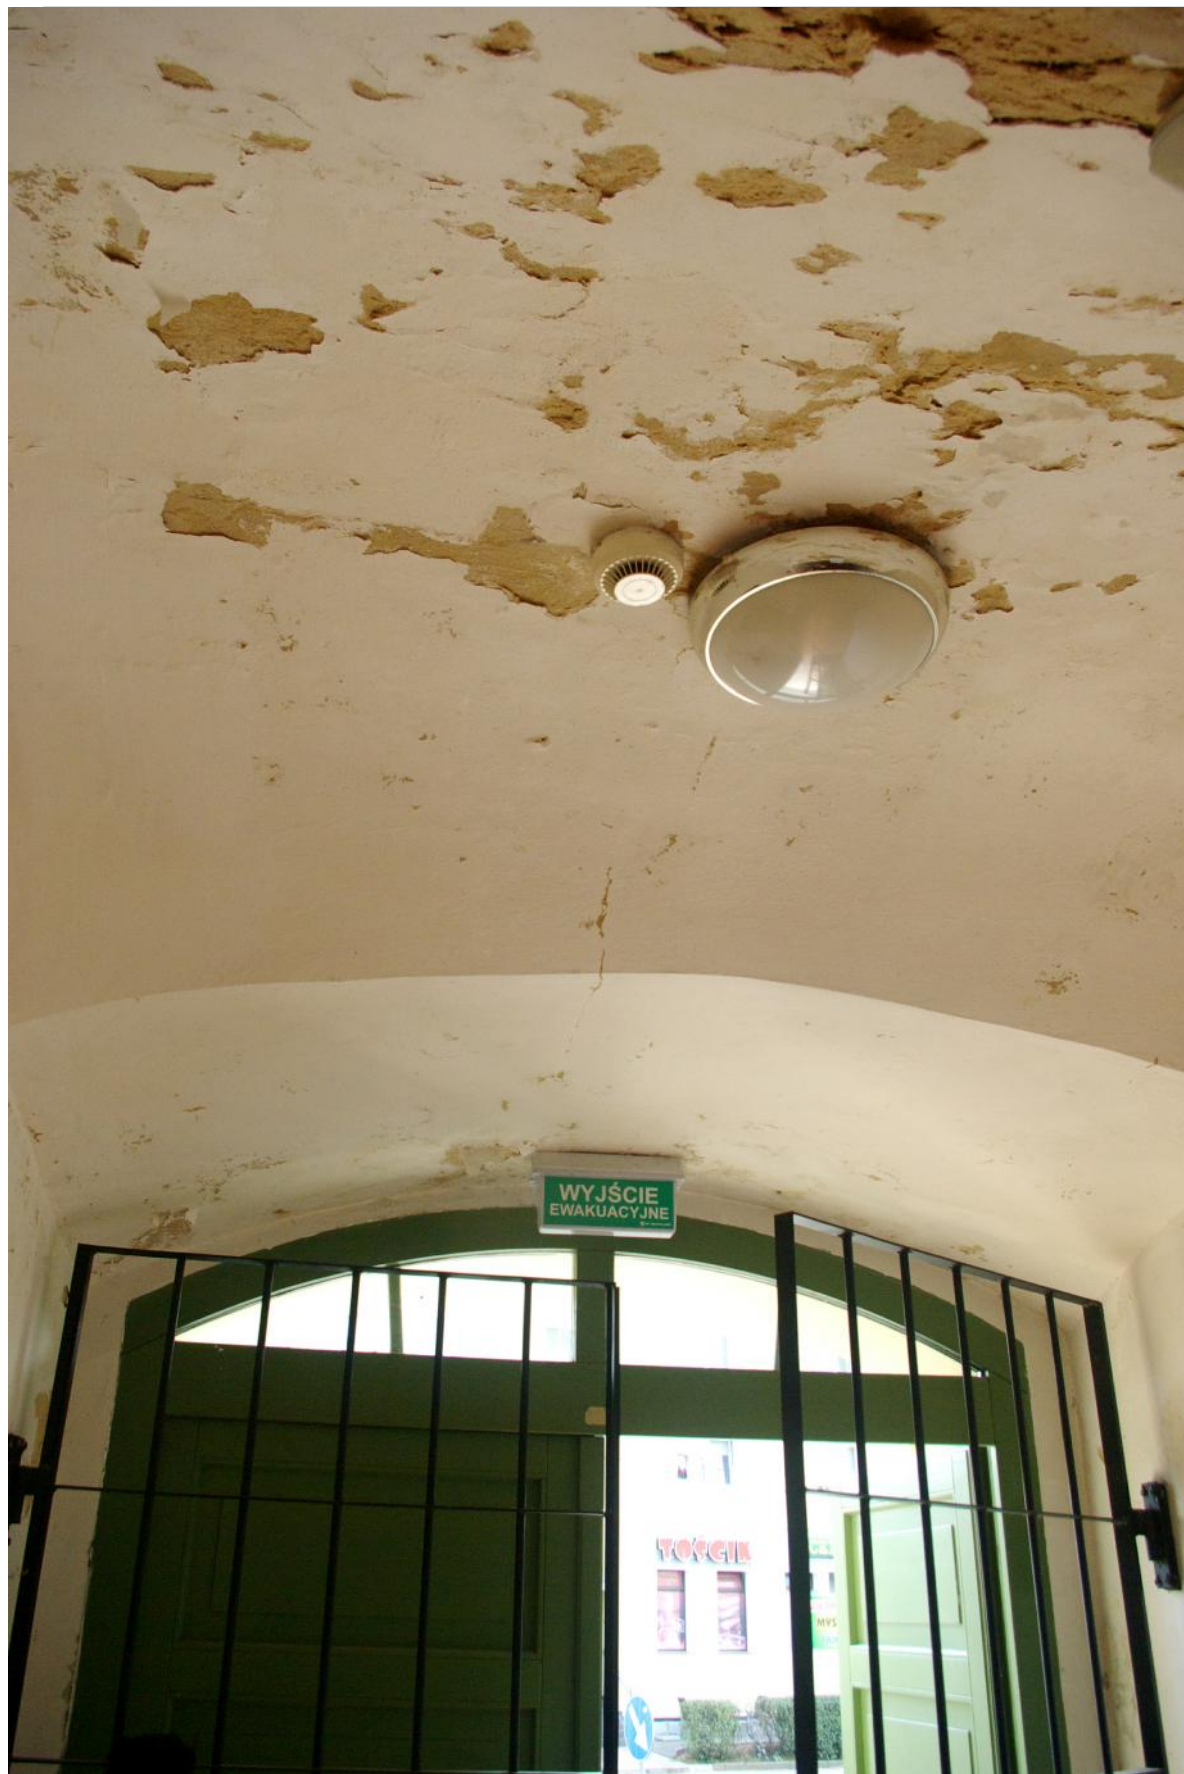
*Strop w korytarzu to sklepienie beczkowe murowane z cegły pełnej. Powierzchnia sklepienia wykończona tynkiem wapiennym i pobiałkowana wapnem. Stan konstrukcji sklepienia w przeważającej większości jest dobry i bardzo dobry, jedynie w przestrzeniach korytarza widoczne niewielkie spękania świadczące o nieznacznym zachwianiu równowagi konstrukcji. Przyczyną może być związany ruch samochodów na znajdującej się siedzibie ulicy Piastowskiej oraz lewoprowadzanej, przez pewien okres, wodzie opadowej w tych częściach budowli.*

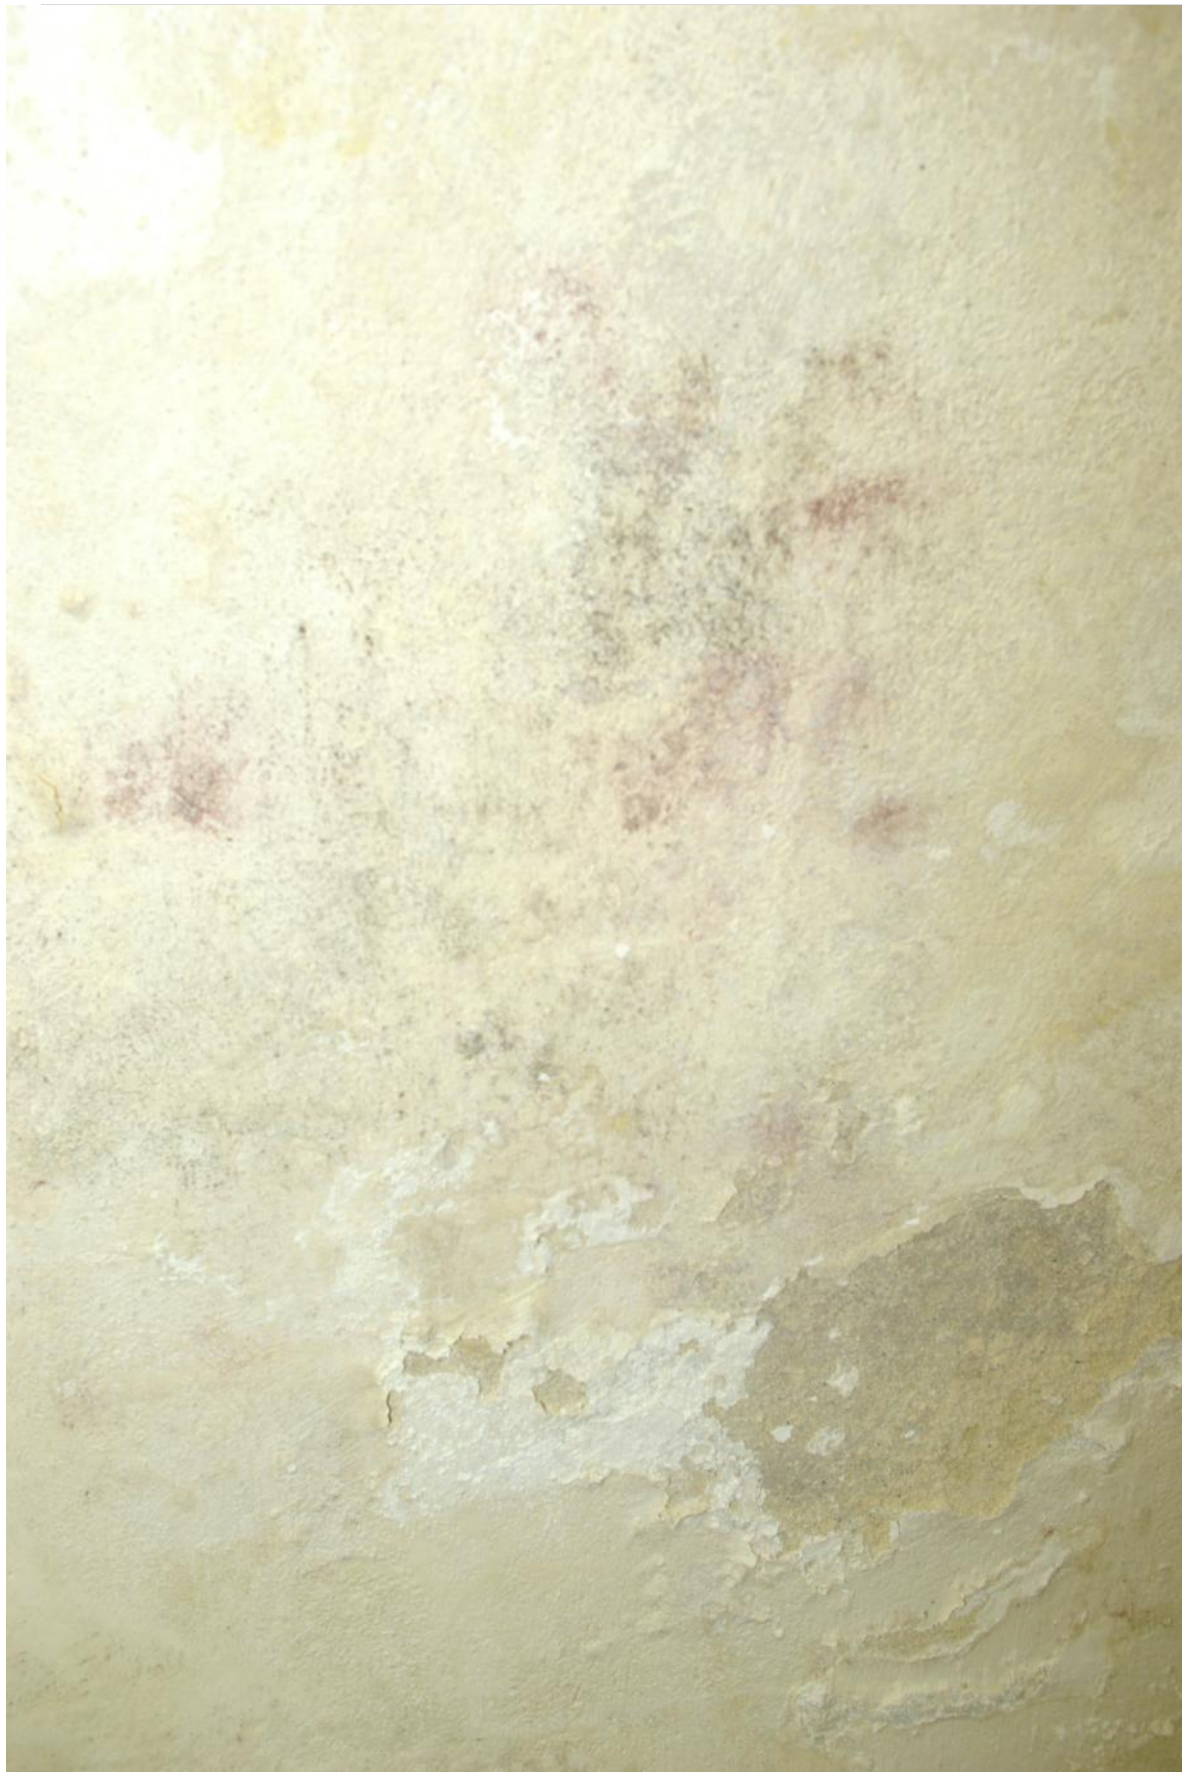
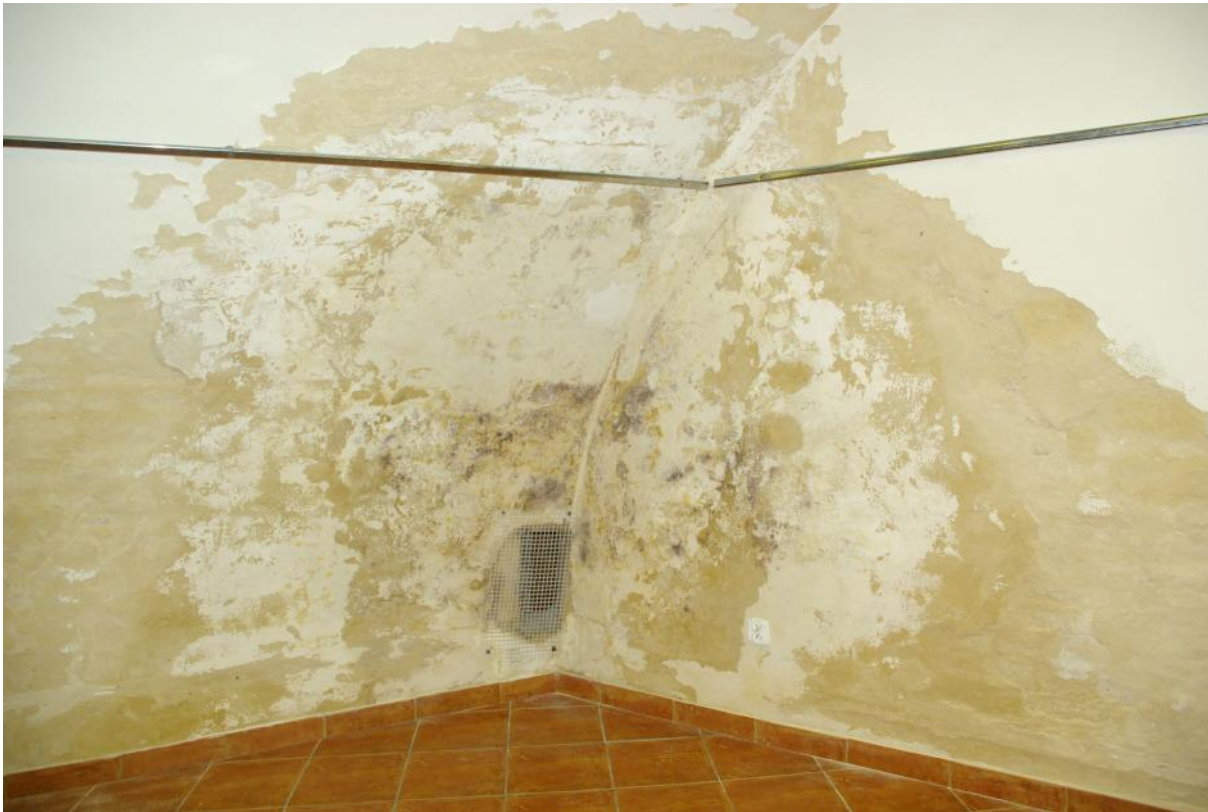
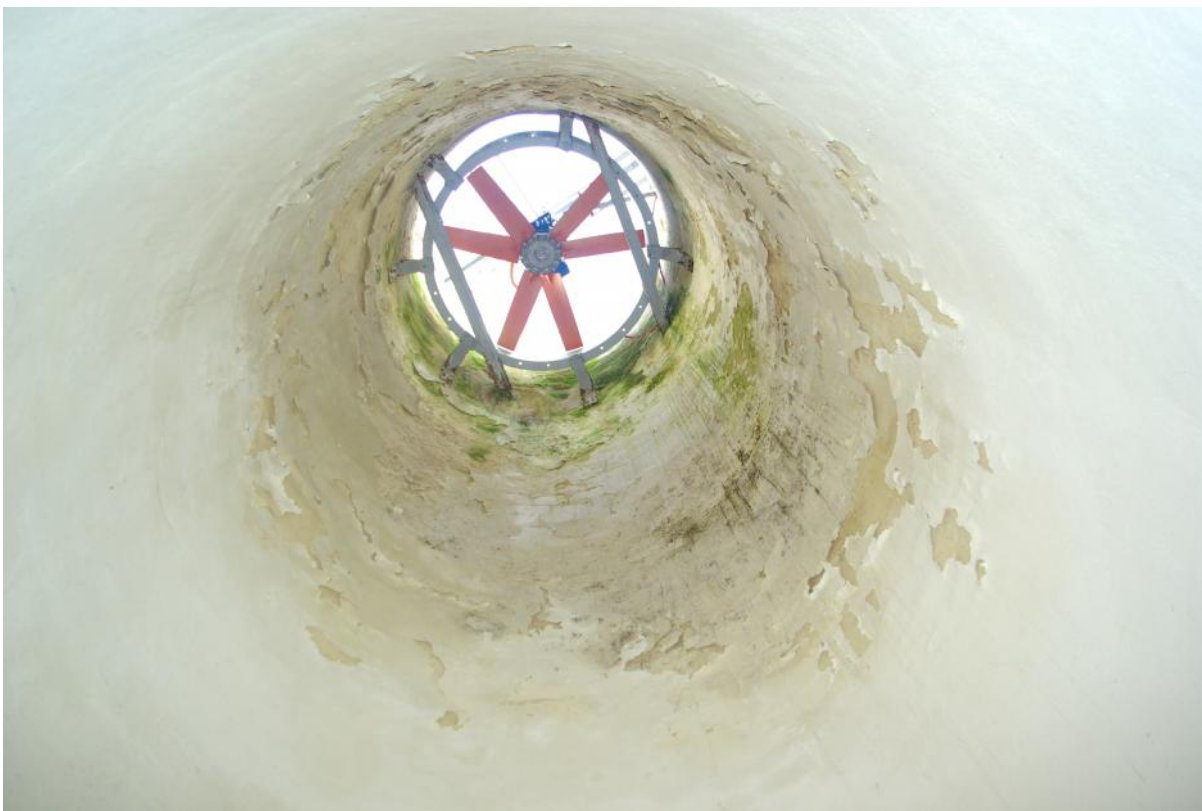
- *Na powierzchni ścian i stropów widoczne liczne kolonie grzybów pleśniowych. W kanałach wentylacyjnych widoczne glony fotosyntetyzujące, ta obecność warunkuje z dużym prawdopodobieństwem obecność bakterii nitryfikujących a więc niszczących zaprawy i cegły.*

Ogólnie stan powierzchni cian zły, zniszczony przez korozję i destrukcję wykrystalizowującej się soli mineralnej.

- Powierzchnie cian na których stwierdzono występowanie grzybów pleśniowych, należy oczyścić. Zniszczone tynki zbić i usunąć gruz z pomieszczenia.

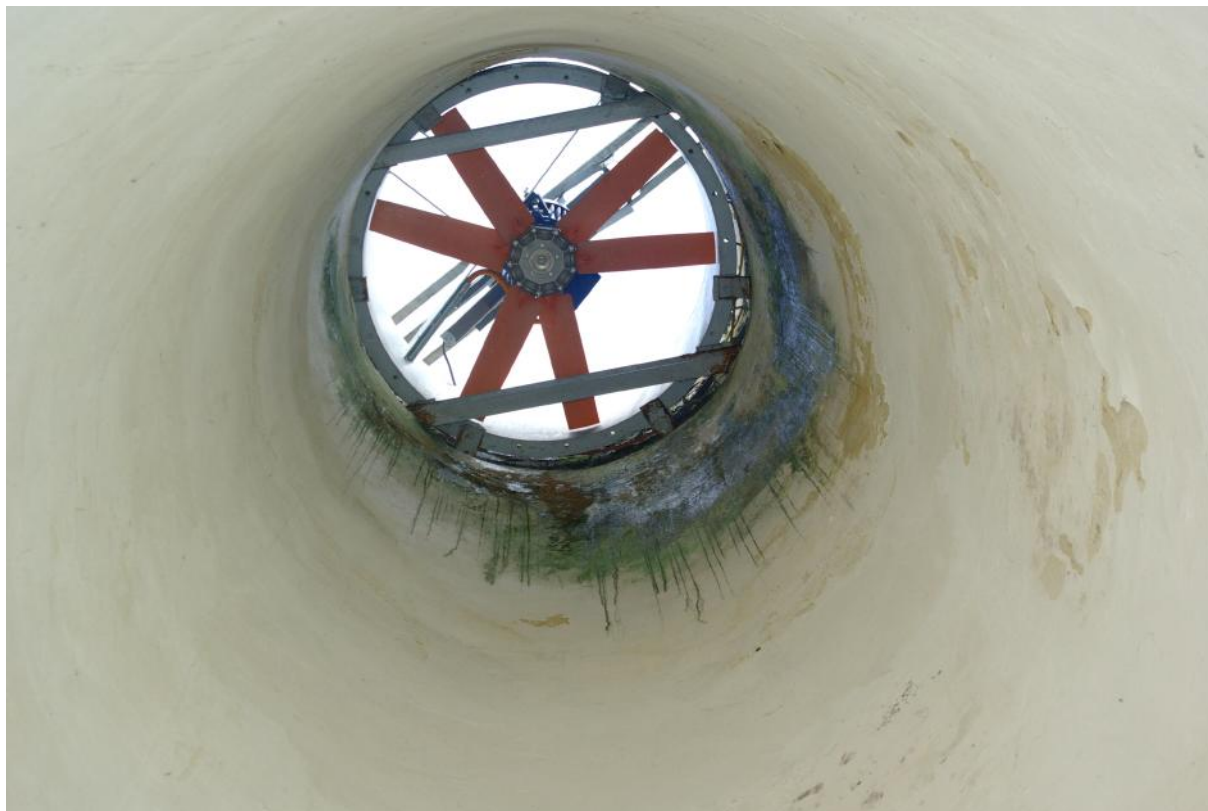
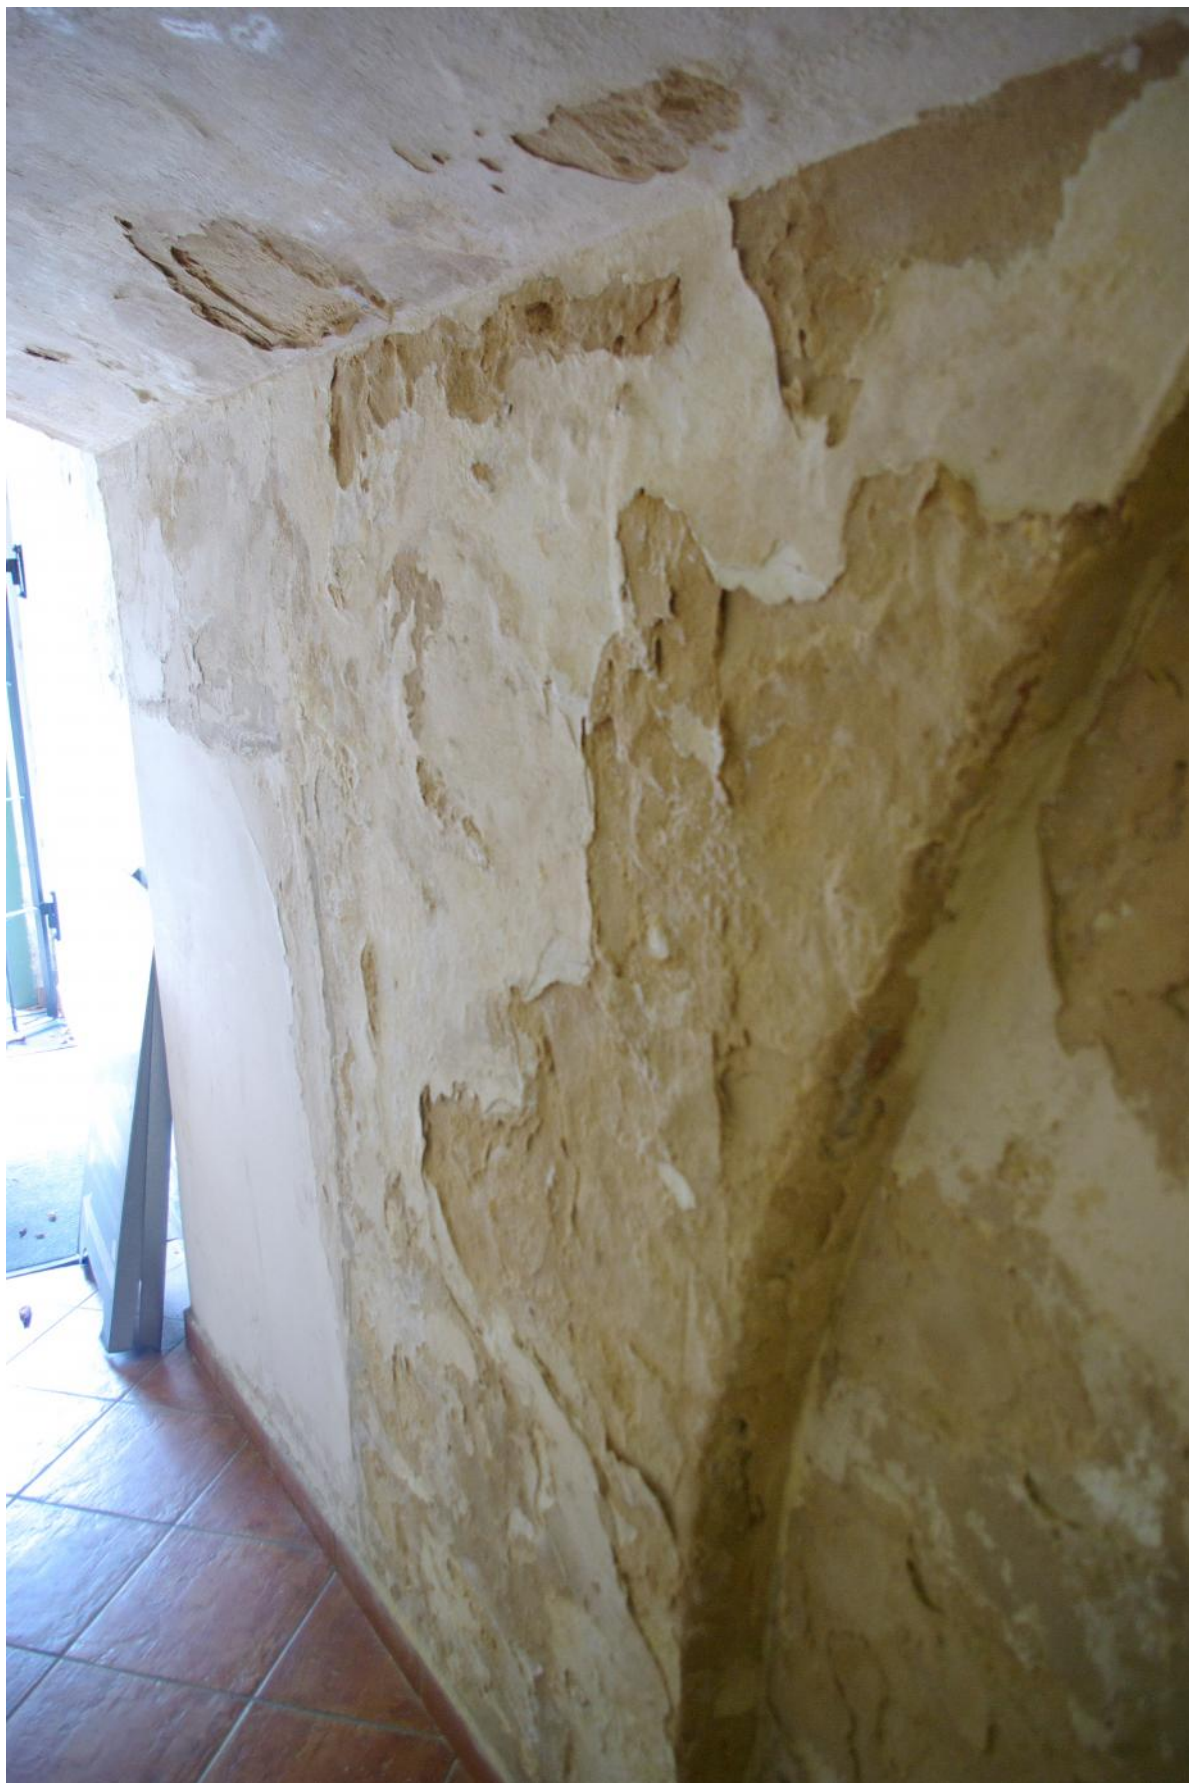
Innym ródłem wilgoci jest woda wykraplaj ca si w kanale wentylacyjnym na nieocieplonych cianach wychodz cych ponad nasyp ziemny. Ilo wykroplonej wilgoci jest na tyle du a e takim podło u osiedliły si glony. Podobny proces wykraplania wyst puje w obszarach ko ców korytarza czyli strefie styku pomieszcze z zewn trznym powietrzem z ulicy.
